# ***FM33LE0A 系列 低功耗 MCU***

勘误表

2022. 12

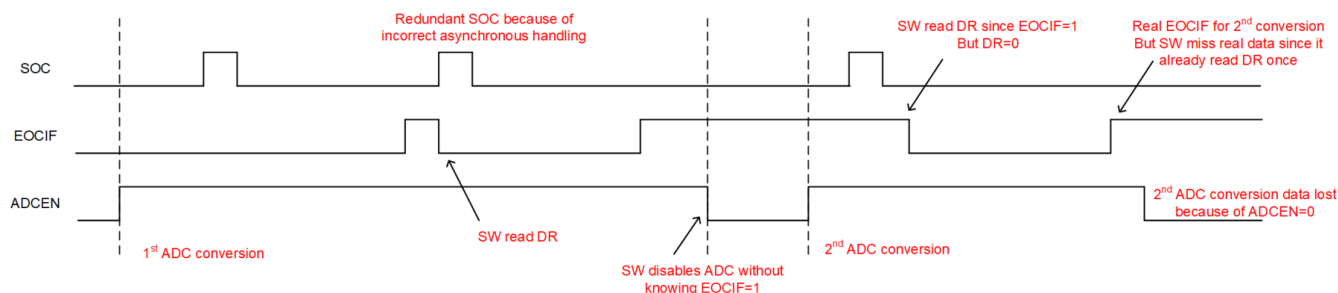
由于异步时钟处理不当，有一定概率会在转换序列结束后（当前序列使能的通道全部转换结束），软件读取最后一个转换结果时（下图“SW read DR”位置），产生一次冗余的转换，并导致 EOCIF 标志置位。如果软件不注意这一点，可能造成错误的行为。

出错的波形示意图如下：

- 1、在 EOS 中断标志置位后，读取数据前先清零 ADC 中断使能。（如果使用查询方式则可以忽略这一步）
- 2、正常读取数据，然后关闭 ADC。
- 3、在下次使用 ADC 前，软件再做一次 EOCIF 清零操作。采用此纠正措施后的波形示意图如下：
