复旦微电子

FM33LG0A 系列 低功耗 MCU

勘误表

2024. 7

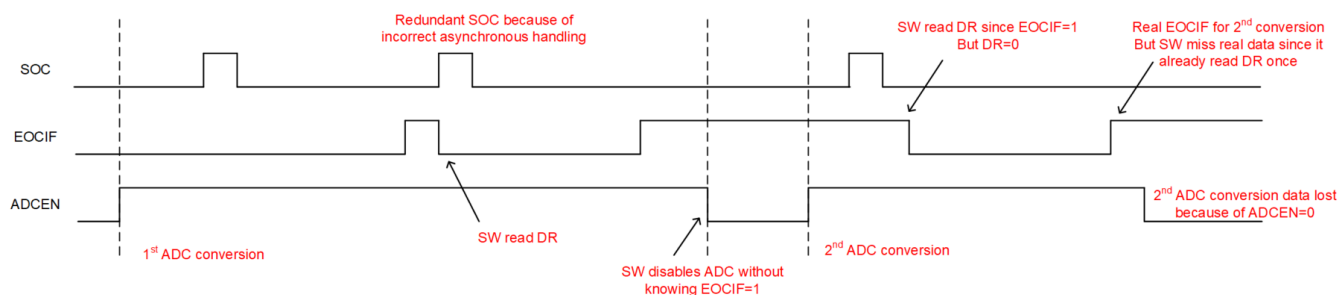
2.3.3 异步时钟配置下 ADC 在转换序列结束后产生一次冗余转换

由于异步时钟处理不当,有一定概率会在转换序列结束后(当前序列使能的通道全部转换结束),软件读取最后一个转换结果时(下图 "SW read DR" 位置),产生一次冗余的转换,并导致 EOCIF 标志置位。如果软件不注意这一点,可能造成错误的行为。

出错的波形示意图如下:
