复旦微电子

FM33FT0A 系列 车用 MCU

勘误表

2023. 3

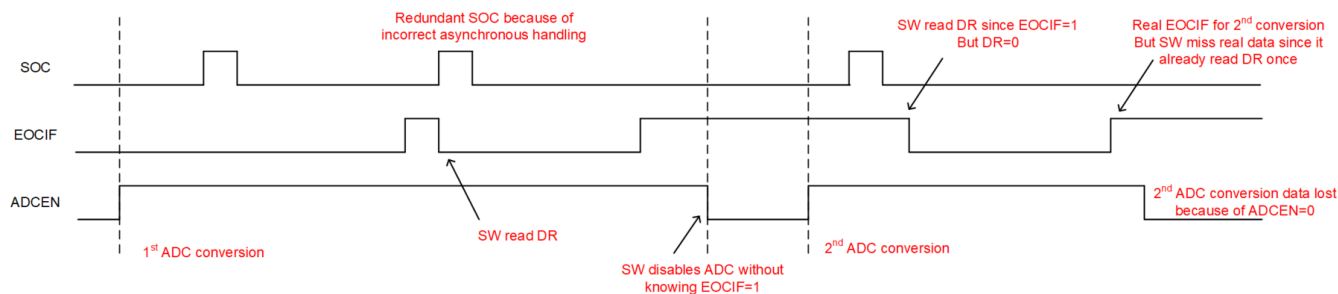
2.6.1 异步时钟配置下 ADC 在转换序列结束后产生一次冗余转换

由于异步时钟处理不当，有一定概率会在转换序列结束后（当前序列使能的通道全部转换结束），软件读取最后一个转换结果时（下图 "SW read DR" 位置），产生一次冗余的转换，并导致 EOCIF 标志置位。如果软件不注意这一点，可能造成错误的行为。

出错的波形示意图如下：

应对方法：

- 1、建议在 ADCEN 关闭后，总线再做一次 EOCIF 清零操作。采用此纠正措施后的波形示意图如下：

- 2、避免使用 WAIT=1 的配置

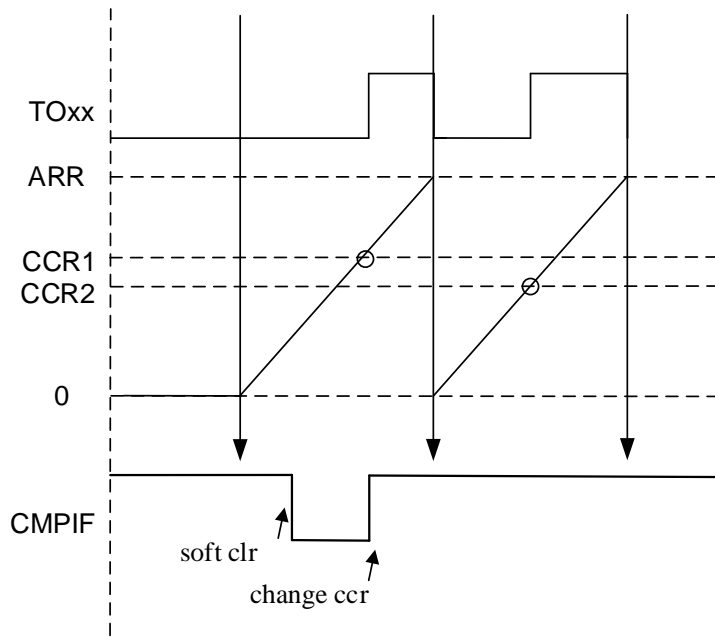
2.9.1 TAU 无预装载功能

使用 TAU 模块输出 PWM 时, 无法随时调整 PWM 的占空比, 否则可能导致 PWM 波形输出不连续, 有占空比异常的周期发生。

准备调整 PWM 占空比时, 需清除 CMPIF, 然后等待 CMPIF 再次置起, 修改 CCR。

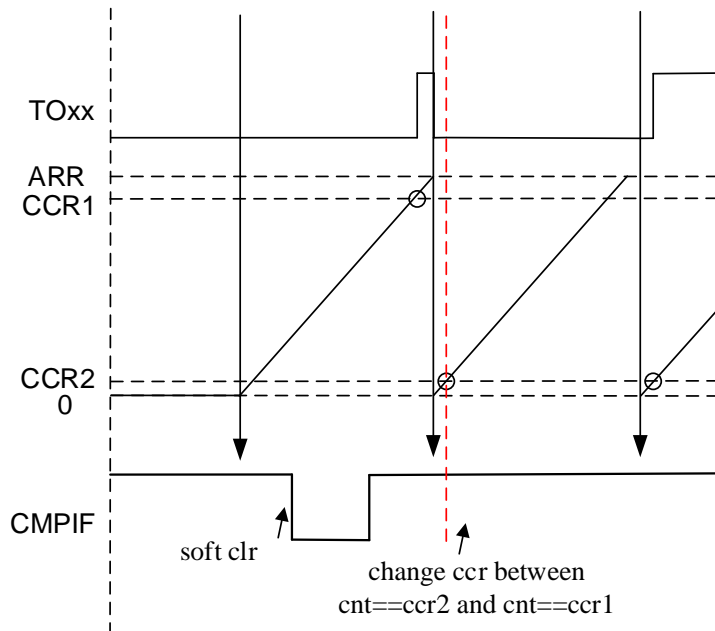
此方法有局限性，若 $CCR(新) < CCR(旧)$ 且软件处理速度较慢，在下个周期的 $CNT == CCR(新)$ 和 $CNT == CCR(旧)$ 之间修改了 CCR ，则仍会出现异常占空比情况。

这种情况下，准备调整 PWM 占空比时需等待当前周期的 OVIF 置起，然后关闭 TAUxx，修改 CCR，开启 TAUxx。
