复旦微电子

FM33FG0A 系列 车用 MCU

勘误表 V1.3

2025. 3

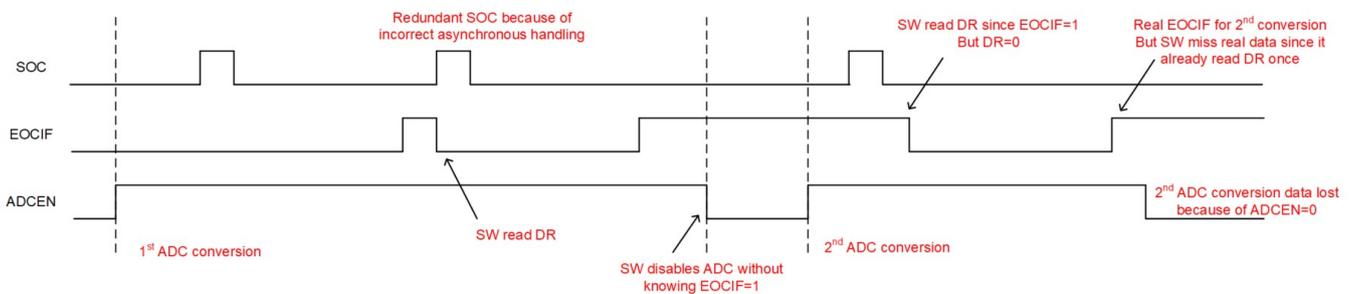
由于异步时钟处理不当，有一定概率会在转换序列结束后（当前序列使能的通道全部转换结束），软件读取最后一个转换结果时（下图“SW read DR”位置），产生一次冗余的转换，并导致 EOCIF 标志置位。如果软件不注意这一点，可能造成错误的行为。

出错的波形示意图如下：

应对方法：

- 1、建议在 ADCEN 关闭后，总线再做一次 EOCIF 清零操作。采用此纠正措施后的波形示意图如下：

2、避免使用 WAIT=1 的配置

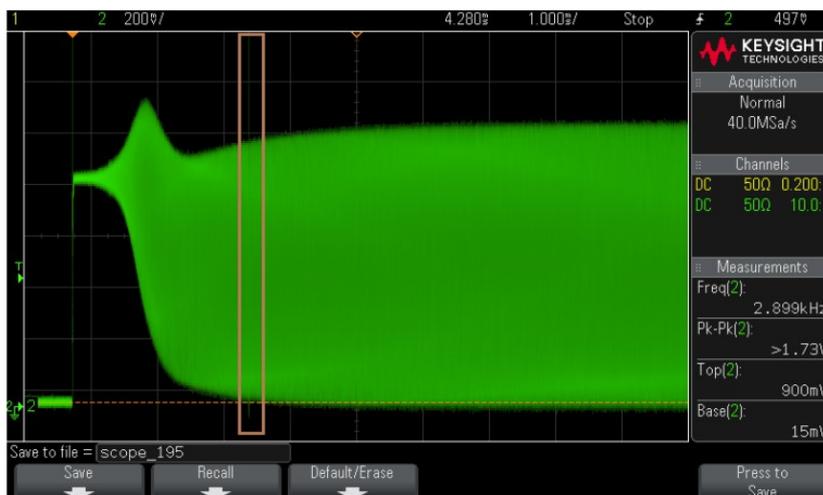
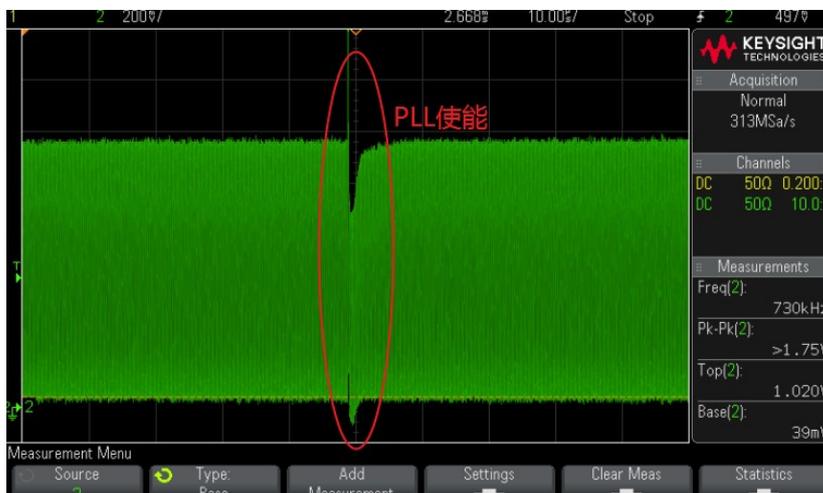
问题描述：

当芯片上电后，XTHF 启振后，软件使能 PLL 会影响 XTHF 波形，如下图：

应对方法:

芯片上电后,软件使能 XTHF 后,硬件等待 XTHF 输出稳定后自动置位 RDY 标志寄存器,查询 RDY 置位后再使能 PLL,等待 PLL 锁定标志置位后,再进行系统时钟或外设时钟切换到 PLL 或 XTHF 时钟。
