复旦微电子

FM33LG0A 系列 低功耗 MCU

勘误表

2025. 9

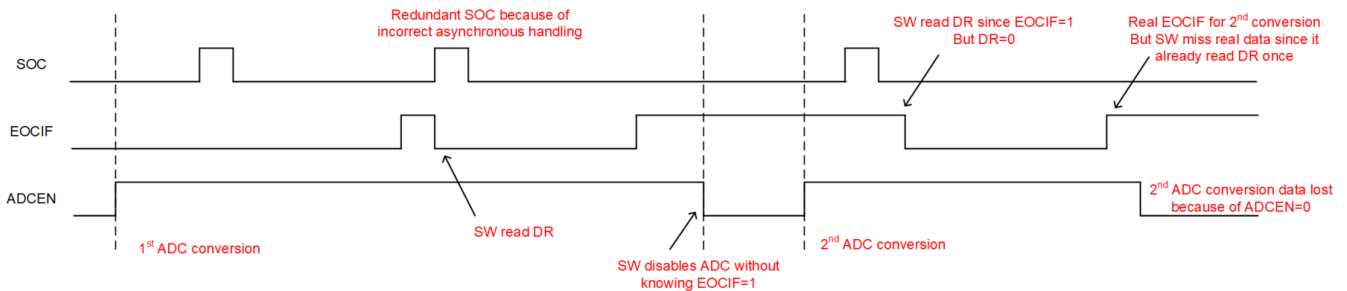
由于异步时钟处理不当, 有一定概率会在转换序列结束后 (当前序列使能的通道全部转换结束), 软件读取最后一个转换结果时 (下图 "SW read DR" 位置), 产生一次冗余的转换, 并导致 EOCIF 标志置位。如果软件不注意这一点, 可能造成错误的行为。

出错的波形示意图如下:

- 1、建议在 ADCEN 关闭后, 总线再做一次 EOCIF 清零操作。采用此纠正措施后的波形示意图如下:

2、避免使用 WAIT=1 的配置

以上几种方案都可有效规避冗余转换问题。

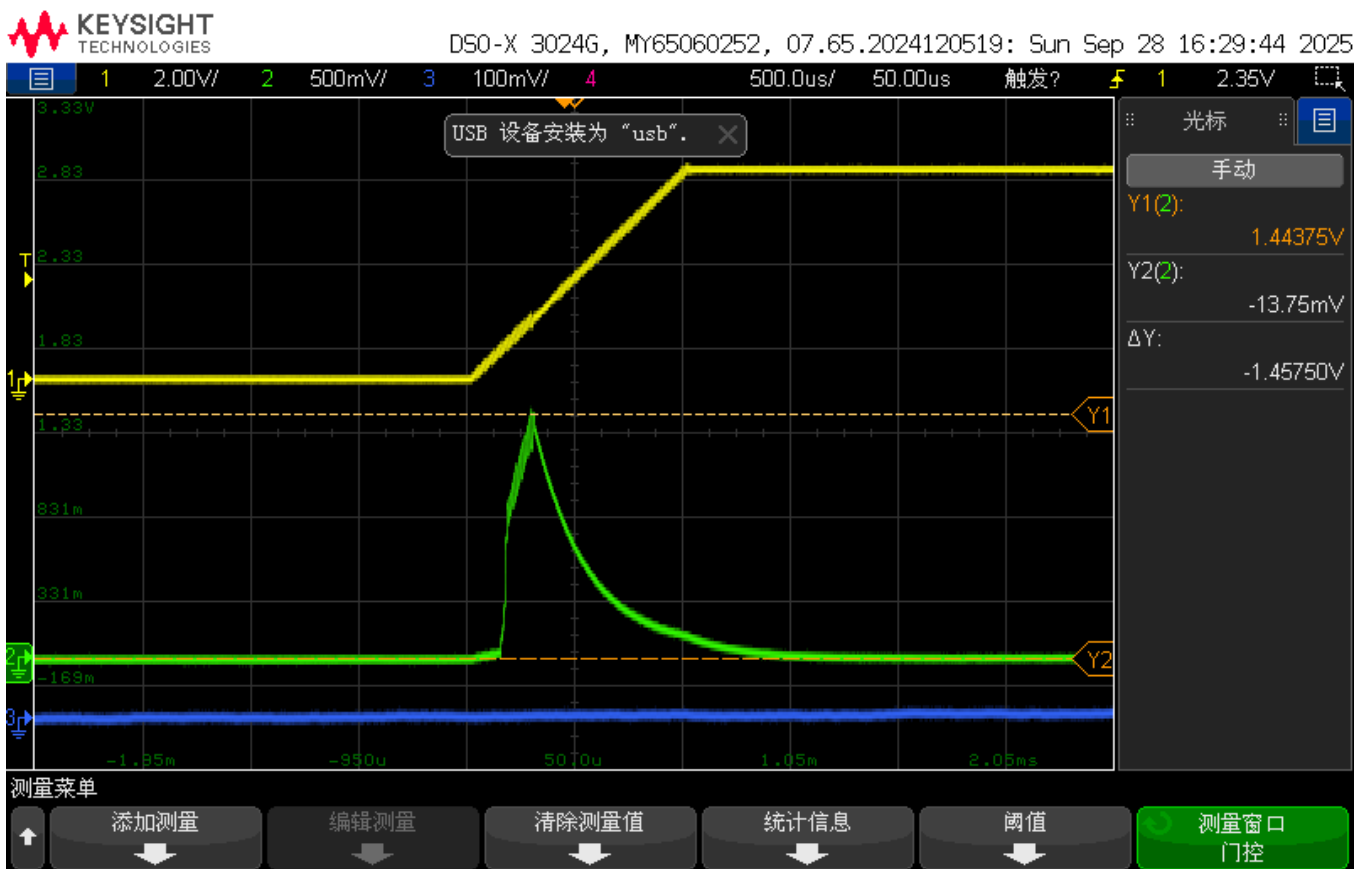
复用 LCD 功能的 GPIO, 在芯片上电期间会有一段不受控的驱动输出, 尖峰幅值可超过 1V, 持续时间约 500us。如下图所示 (VDD 上电时间 1ms) :

如果这个上电脉冲对外部电路有影响, 则与外部电路连接的管脚应尽量避免使用 LCD 管脚, 或者在外部添加下拉电阻或对地电容加以抑制。下图为 LCD 管脚外接 10K 下拉电阻后的上电波形:

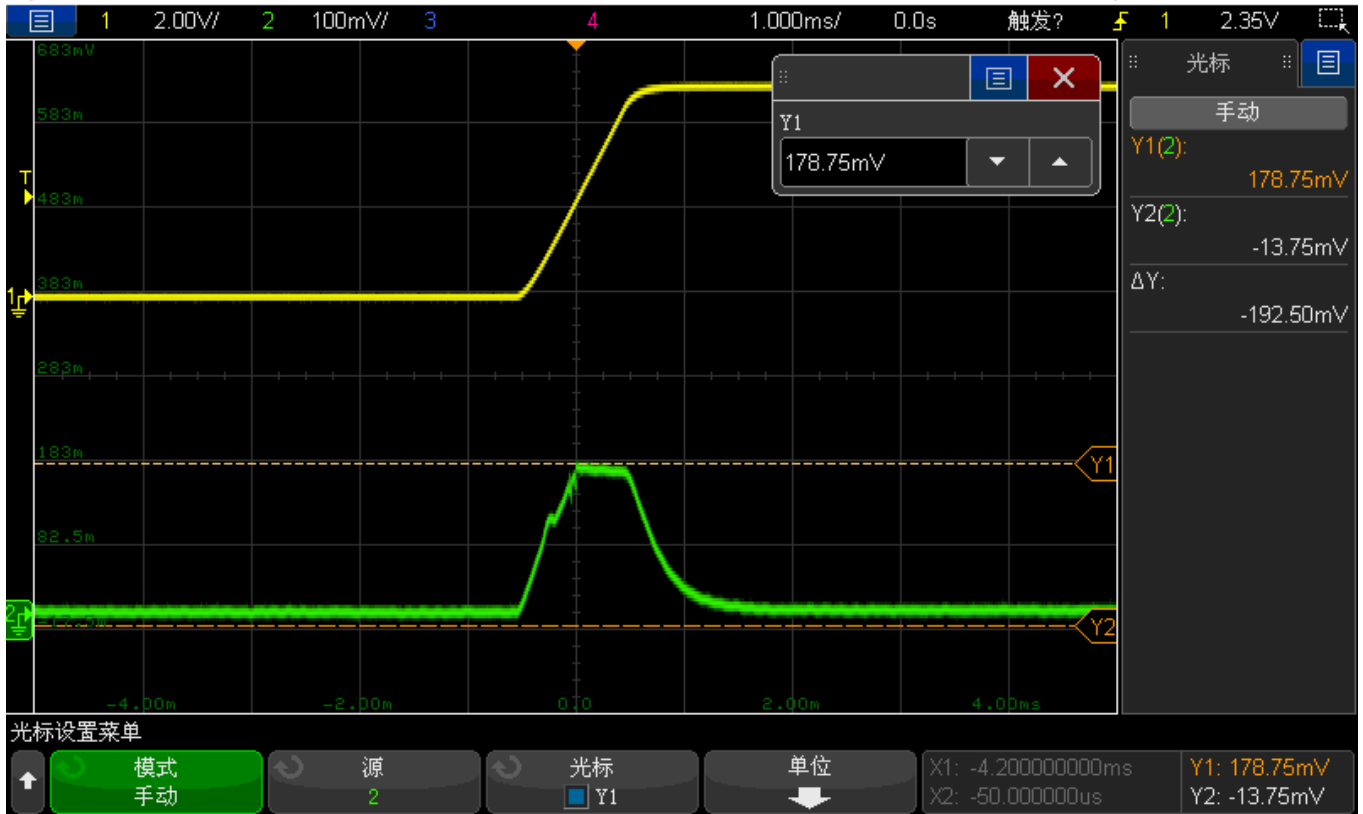
对于非 LCD 管脚，上电时只有寄生电容耦合导致的上冲波形，幅度较低，如下图所示：

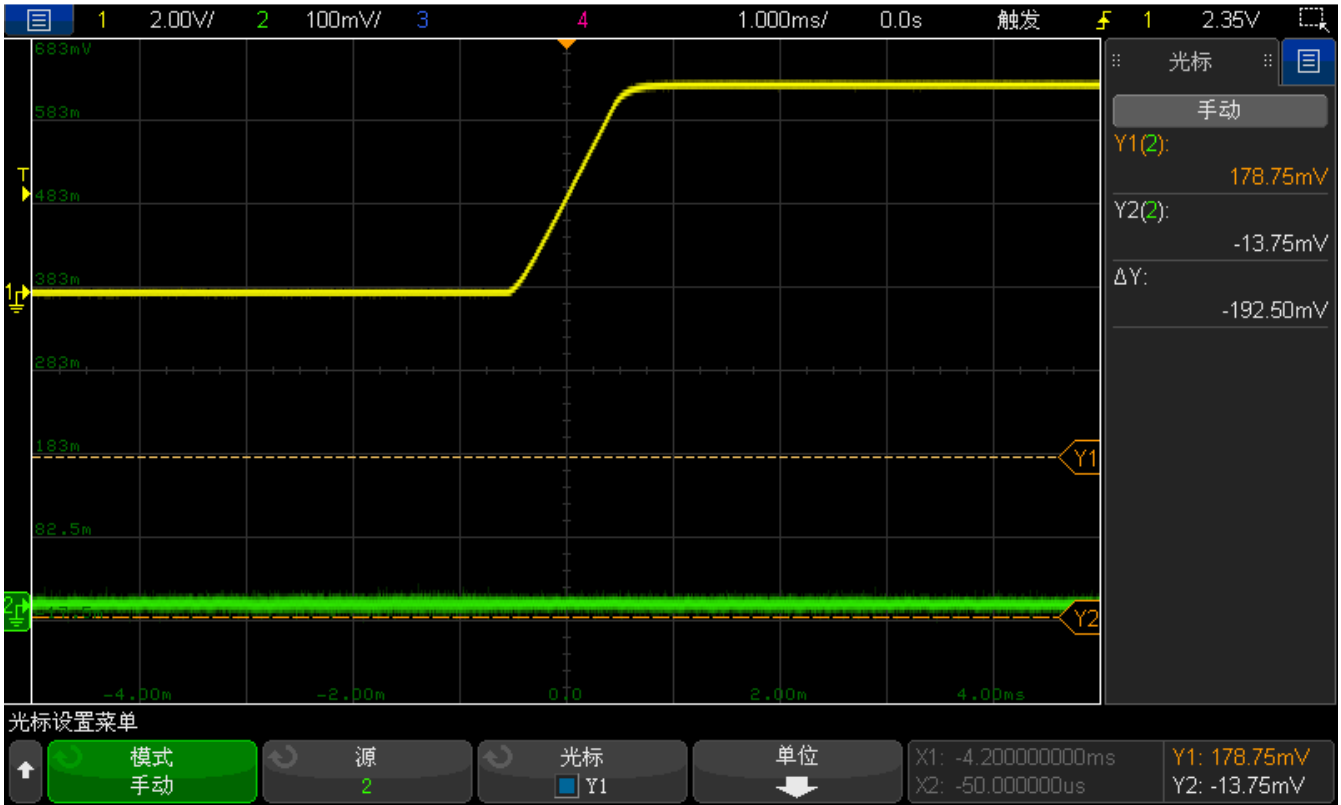
非 LCD 管脚在有外部负载的情况下，不会出现上电过冲电压：
