复旦微电子

FM33LE0A 系列

低功耗 MCU

勘误表

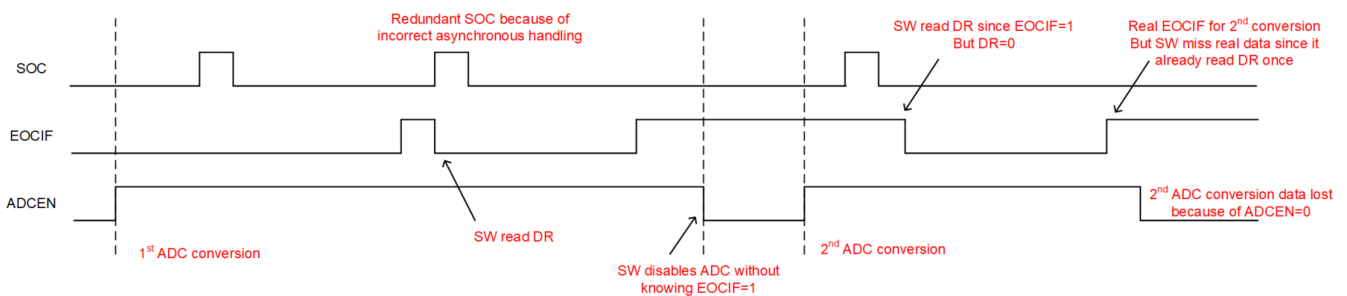
由于异步时钟处理不当，有一定概率会在转换序列结束后（当前序列使能的通道全部转换结束），软件读取最后一个转换结果时（下图“SW read DR”位置），产生一次冗余的转换，并导致 EOCIF 标志置位。如果软件不注意这一点，可能造成错误的行为。

出错的波形示意图如下：
