FM33FT0xxA 车规级系列 MCU ECC 应用注意事项

应用笔记

V1.0.0

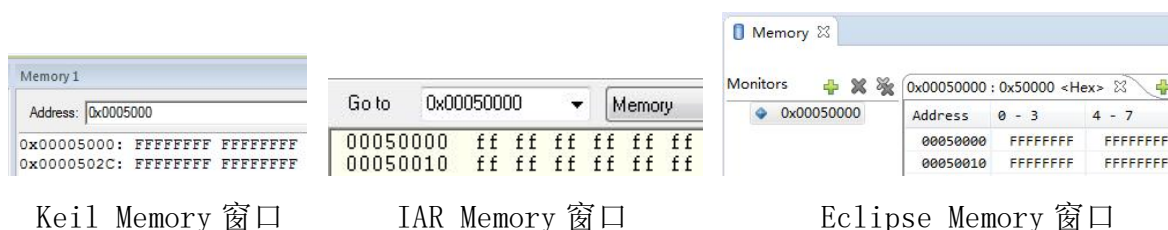
使用 Keil、IAR、GCC 等任何一种工具链进行仿真调试，如使用 Memory 窗口去查看擦除后未经编程的程序 Flash 或数据 Flash 区域，此时属于 SWD 方式读取，也会触发 ECC 检错中断（NMI_Handler），因此在仿真调试时应避免通过 Memory 窗口查看擦除后未经编程的程序 Flash 或数据 Flash 区域。

Keil Memory 窗口

IAR Memory 窗口

Eclipse Memory 窗口
